BACIA HIDROGRÁFICA DO RIO CARAPÁ, MATO GROSSO: OCUPAÇÃO E USO DA TERRA

CARAPÁ RIVER HYDROGRAPHIC BASIN, MATO GROSSO: LAND OCCUPATION AND USE

RESUMO: O estudo teve como objetivo analisar o processo de ocupação e uso e cobertura da terra na bacia hidrográfica do rio Carapá, em Colíder e Nova Canaã do Norte – MT. Para verificar o processo de transformação da paisagem foram feitas pesquisas em bibliografias, documentos públicos, produções científicas e trabalho de campo. Para os mapeamentos foi usado ArcGIS 10.1. Registrou várias alterações na bacia hidrográfica lançamento efluentes, garimpo, urbanização, agricultura e pecuária. Aproximadamente 80% da área foram desmatadas e o uso da terra, que inicialmente era para a agricultura, atualmente está sendo utilizado predominantemente pela pecuária extensiva.

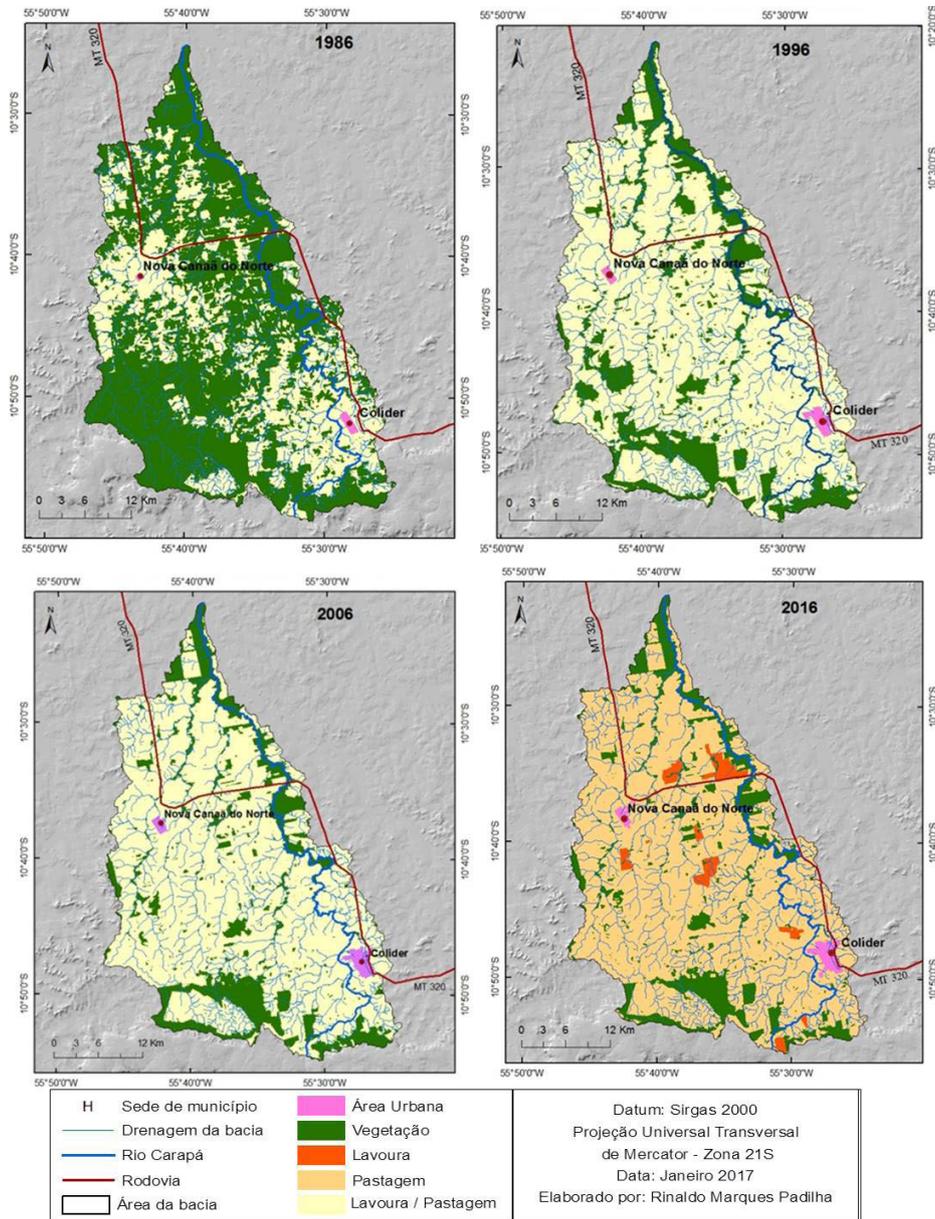
Em 1986, o mapeamento mostra que a maior parte da área da bacia do rio Carapá possuía vegetação preservada em aproximadamente 62,84% e o espaço desmatado para uso da agricultura e pecuária correspondia a cerca de 36,90%. A área urbana dos dois municípios era relativamente pequena, em torno de 0,26 % de toda a área da bacia (Figura 2).

Figura 2. Evolução do desmatamento e uso da terra na bacia do rio Carapá. 1986-2016.

As imagens de 1996 apresentam uma grande mudança nas proporções em relação ao desmatamento e à mata preservada. A área de vegetação passou corresponder 25,20% e a desmatada representava 74,16%, enquanto a área urbana das sedes dos dois municípios computava 0,64% (Figura 2).

Em 2006, a área de vegetação natural preservada reduziu 22,82%, o que corresponde apenas a 321,566 km². A área urbana dos municípios de Colíder e de Nova Canaã do Norte cresceu para 0,84%, o que corresponde aproximadamente a 11,836 km², e a área desmatada para uso da agricultura e pecuária aumentou 76,34%, sendo que antes correspondia a aproximadamente 1.075,719 km². A vegetação preservada restringia-se à mata ciliar e à cobertura vegetal de encosta (Figura 2).

Constatou-se que a área de vegetação natural da bacia hidrográfica em 2016 era de 293,481 km², correspondendo a 20,83 % de toda a área da bacia. A área destinada a pastagens ocupava 1.068,530 km², perfazendo 75,83%. A área de lavoura abrangia 32,305 km², representando 2,29% da área da bacia. As sedes dos dois municípios encontram-se na bacia, com 14,805 km² de área urbana, correspondendo a 1,05% da área total (Figura 02).

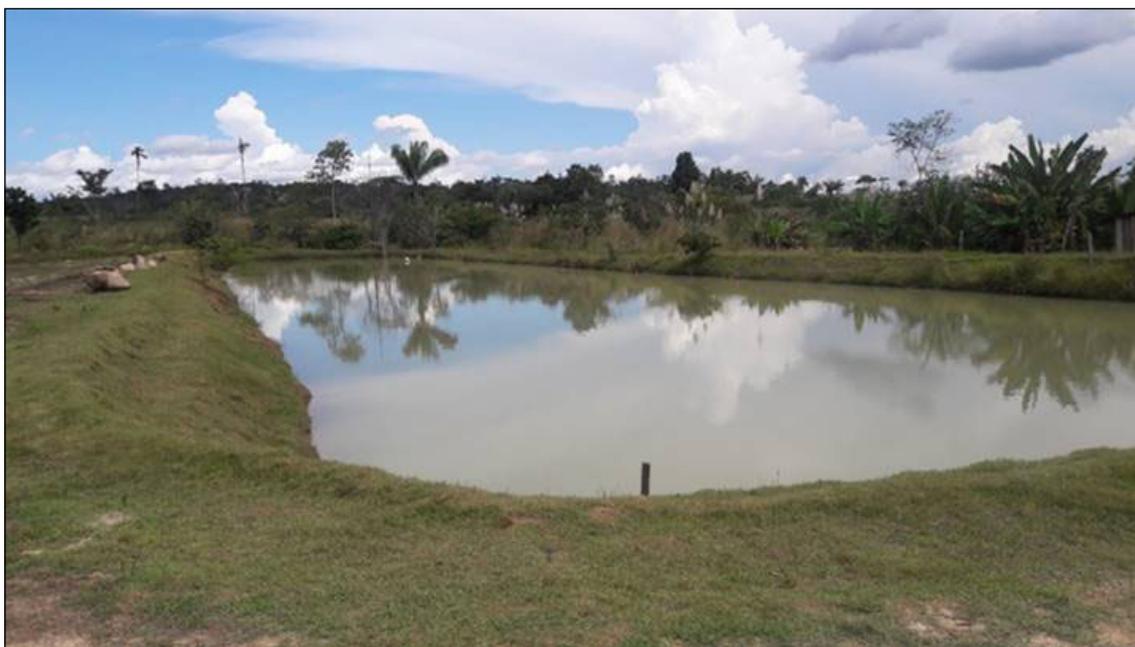
Muitos agricultores que têm um ou mais cursos hídricos em sua propriedade resolveram diversificar a produção para aumentar a renda familiar e passaram a atuar na piscicultura, prática comum em muitas propriedades rurais que compreendem o perímetro da bacia. Os proprietários de terras escavam tanques nas margens de rios e córregos e desviam o curso de água, enchendo os reservatórios que são usados para criar diversas espécies de peixes (Figura 7).

Figura 7. Tanque para a piscicultura de tambaqui e tambacu – Colíder, 2017.

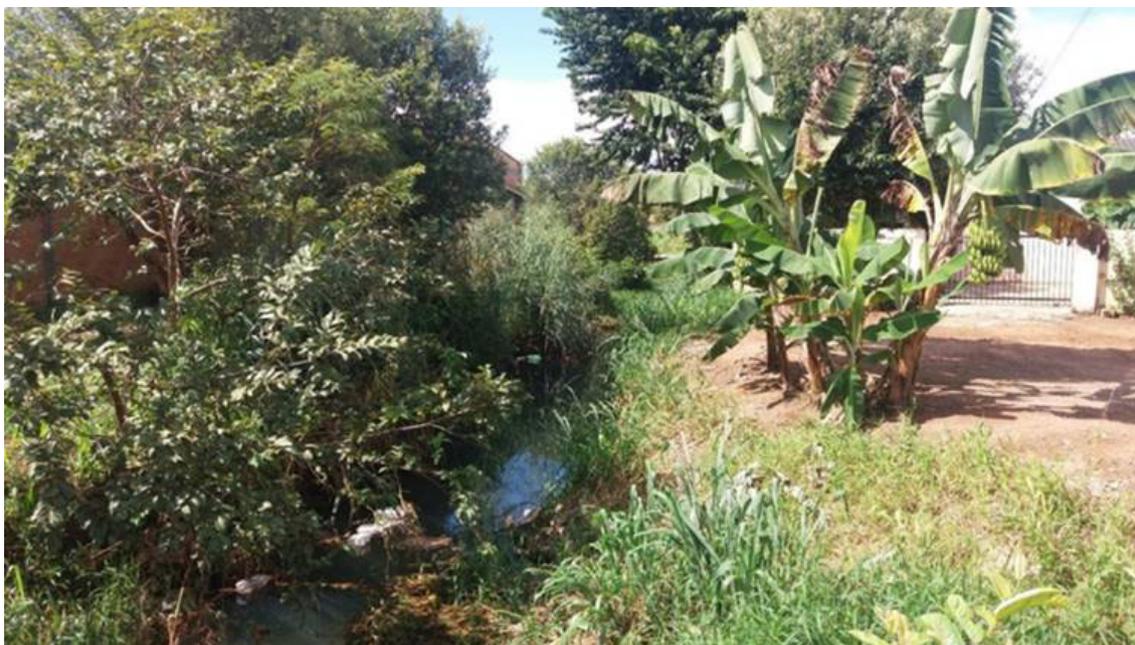
Com relação aos córregos urbanos, existem quatro canais que nascem na área urbana do município de Colíder, sendo que três deles têm suas nascentes no norte da cidade. Um desses córregos teve sua nascente principal suprimida para construção de uma escola estadual e a parte que resiste teve sua vegetação ciliar totalmente retirada para a prática da pecuária. Outro canal com nascente no norte passa por uma pequena área de pastagem, onde os animais durante muitos anos dessedentavam diretamente no canal. Mais abaixo, o córrego passa por bairros, onde foram construídas residências, desrespeitando os limites estabelecidos em lei (Figura 8).

Figura 8. Córrego urbano com presença de residências em APPs. Bairros Jardim Alegre e Jardim Barbiero – Colíder 2017.

Não foi observada ligação de esgoto *in natura* das casas sendo despejado no córrego, mas é visível em alguns trechos o lixo descartado e perceptível o mau cheiro, principalmente no período da estiagem. A erosão e o assoreamento vêm aumentando gradativamente devido à falta de vegetação nas suas margens, sendo uma realidade em todo o seu percurso.
