# ÁREAS DEGRADADAS POR PROCESSOS EROSIVOS HÍDRICOS NA TRILHA DO MORRO DOIS IRMÃOS, NO MUNICÍPIO DO RIO DE JANEIRO (RJ)

DEGRADED AREAS BY WATER EROSION PROCESSES ON THE MORRO  
DOIS IRMÃOS TRAIL, IN THE MUNICIPALITY OF RIO DE JANEIRO (RJ)

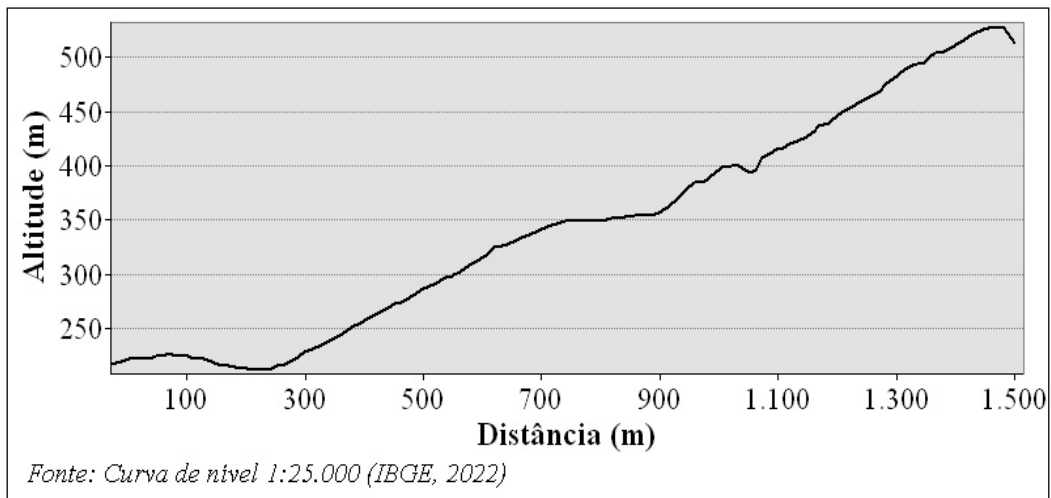
**Figura 2.** Perfil Topográfico da Trilha do Morro Dois Irmãos.

Localizada na zona sul desta cidade, o início da trilha ocorre no topo da Favela do Vidigal, na Vila Olímpica do Vidigal ( $22^{\circ}59'44.35''S$  e  $43^{\circ}14'45.85''O$ ). A trilha possui aproximadamente 1.400 metros, uma declividade de média de aproximadamente 23,5%, além de cotas altimétricas entre 230 e 540 metros (Figura 2).

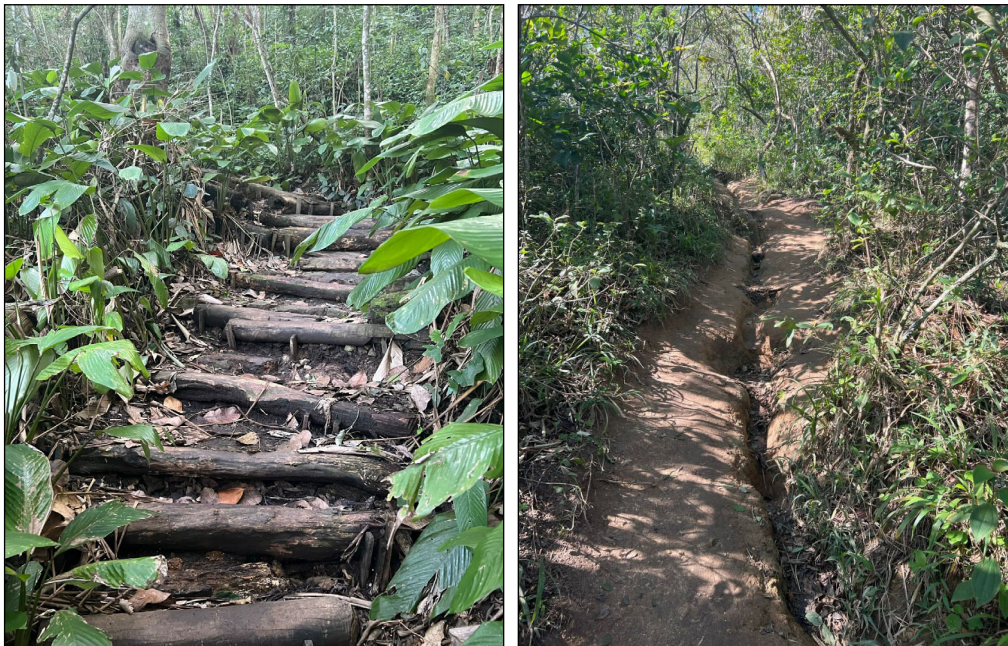
**Figura 4.** Ponto manejado (Esquerda) e área degradada por processo erosivo hídrico na Trilha do Morro Dois Irmãos (Direita).

Esta trilha, por possuir atrativos turísticos que tem um grande apelo de visitação ao longo de seu trajeto, isto é, um mirante que permite vislumbrar a Favela da Rocinha e outro em seu trecho final, no pico do Morro Dois Irmãos, que permite a contemplação numa só paisagem vários bairros da capital fluminense (Figura 3), é altamente passível de degradação ambiental, como os processos erosivos, apesar da existência do manejo realizado pela comunidade local na porção inicial da trilha através da construção de escadas e degraus (Figura 4).

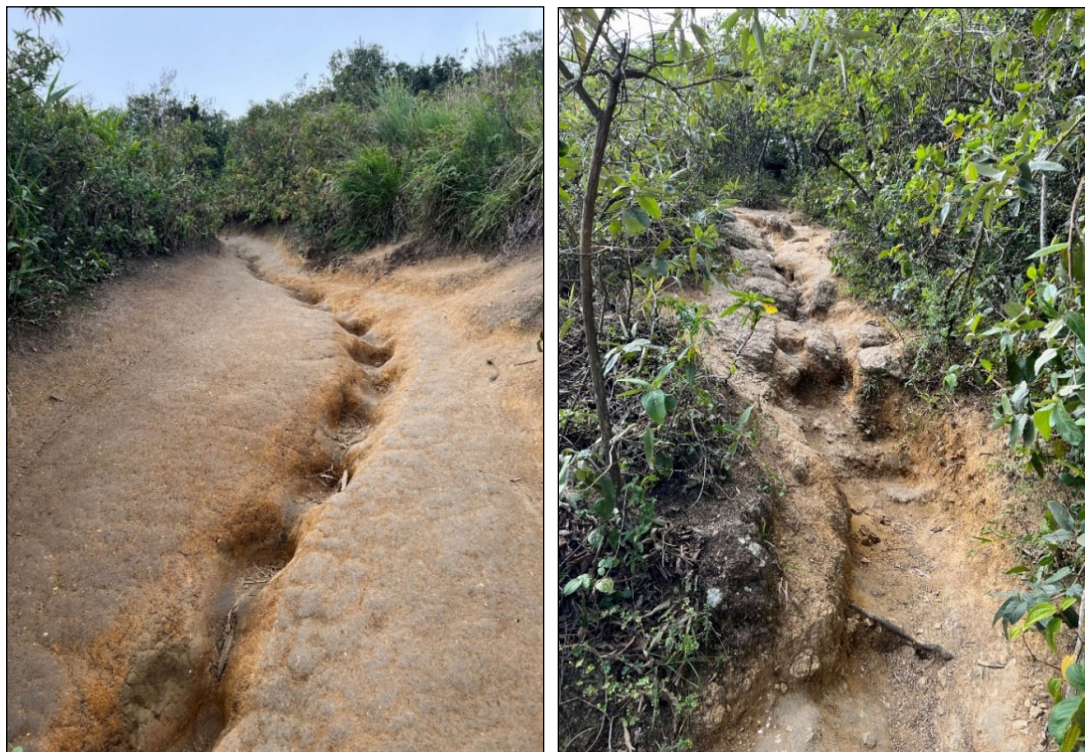
**Figura 5.** Ponto de coleta de amostras de solo (Esquerda: Ponto 1; Direita: Ponto 2).

As amostras de solos foram coletadas em profundidades entre 0 e 20 cm, e em pontos estratégicos ao longo da Trilha do Morro Dois Irmãos (Figura 5), isto é, em áreas degradadas com processos de ravinamento significativos. A escolha desta trilha foi definida pelo fato de receber diariamente inúmeros visitantes, já que permite o acesso a um dos principais cartões postais da zona sul do Rio de Janeiro: o cume do Morro Dois Irmãos. Já as profundidades se justificam por serem estes os limites que mais sofrem com o impacto do pisoteio ocasionado pelos visitantes ao longo da trilha.

Para avaliar o impacto do pisoteio das pessoas e comparar a qualidade do solo, foram coletadas amostras deformadas e indeformadas solo na área da trilha que sofre pisoteio e na área de borda, onde não há pisoteio.

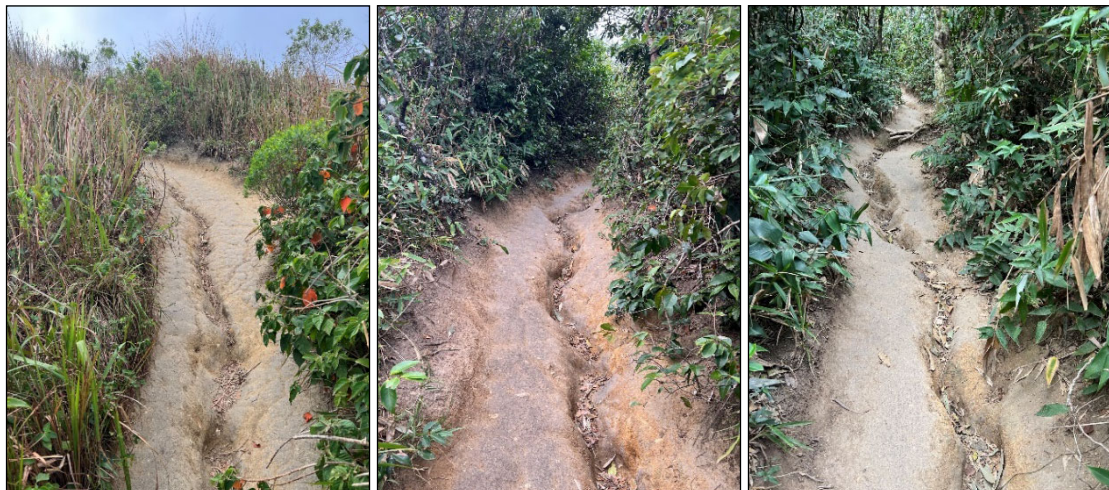
**Figura 6.** Feições erosivas no trajeto da Trilha do Morro Dois Irmãos  
(Esquerda: ponto A; Meio: ponto B; Direita: ponto C).

Portanto, a leitura individual ou conjunta destes atributos físico-químicos permite associa-los com o desenvolvimento das inúmeras feições erosivas que estão distribuídas ao longo da Trilha do Morro Dois Irmãos (Figura 6), e não apenas aquelas feições onde foram obtidas as amostras de solo (Figura 5), já que, além do contexto apresentado da área de estudo, tanto pelas características do solo como do fluxo de pessoas, evidenciam que a área é altamente propensa a ocorrência destas feições.

Destaca-se como algumas medidas mitigadoras e para a recuperação destas áreas degradadas pelos processos erosivos e compactação do solo na trilha, a incorporação de matéria orgânica em seu leito, um controle efetivo diário acerca da visitação turística, assim como a realização de intervenções diretas de manejo em seu trajeto, como por exemplo, a construção de degraus e escadas nestas áreas para não apenas reduzir o fluxo e a velocidade do escoamento superficial (*runoff*), que por sua vez, favorece o desencadeamento de feições erosivas, mas também, para reduzir o risco de acidentes as inúmeras pessoas que à visitam.
